Estado del arte sobre legislación sismo resistente y ambiental en casco histórico de La Serena (región de Coquimbo, Chile)

State of the art on legislation resistant and environmental earthquake in the historical center of La Serena (Coquimbo region, Chile)

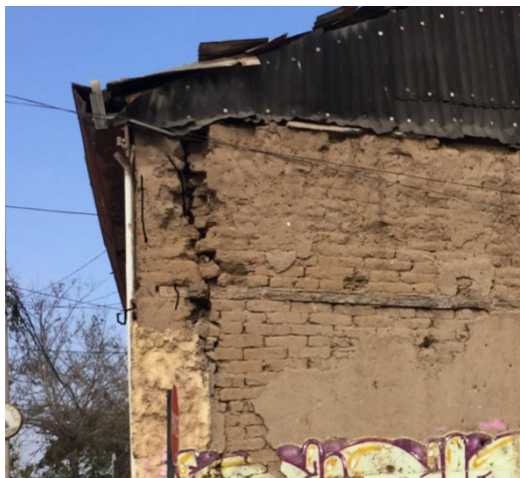
Imagen 5: Daños en encuentro de esquina en un inmueble del siglo XIX en el casco histórico de La Serena

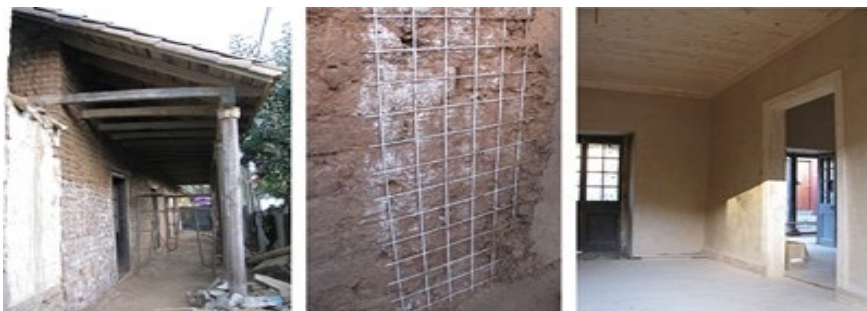
Imagen 6: Malla electrosoldada como refuerzo en muros de adobe, en Vichuquén, en el marco del terremoto de 2010

Las normas establecen además materiales compatibles con muros de adobe, como la geomalla de polipropileno, la malla de acero electrosoldada, la madera, la caña, la albañilería de adobe y otros debidamente certificados.

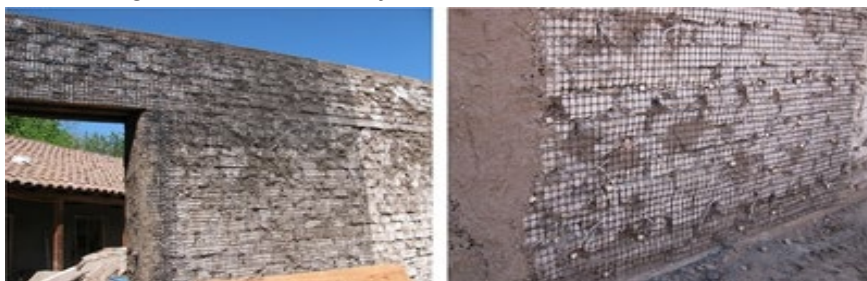
Imagen 7: Geomalla como refuerzo de muros de adobe sismo de 2010
