Estudio de las prestaciones de cabezales arroceros con sistema draper

Study of performance of rice with system draper heads

Ramón Hidalgo ¹, Oscar Pozzolo ², Emiliano Serafini ¹, Fabio Domínguez ¹, Julio Beltramino ³, Guido Botta ^{4,5}

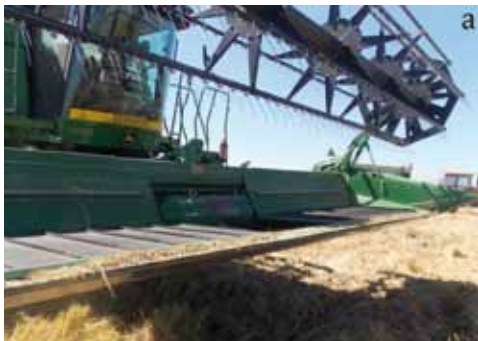
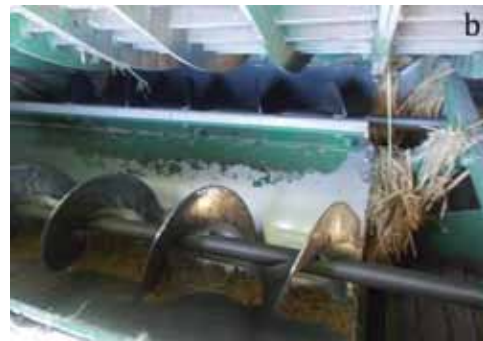
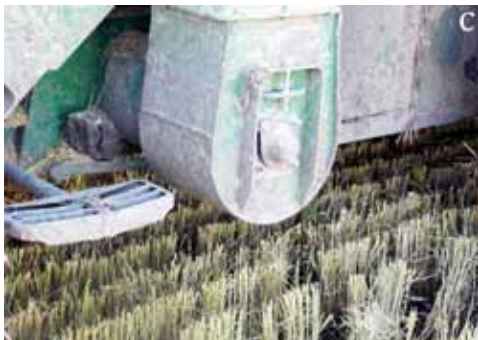
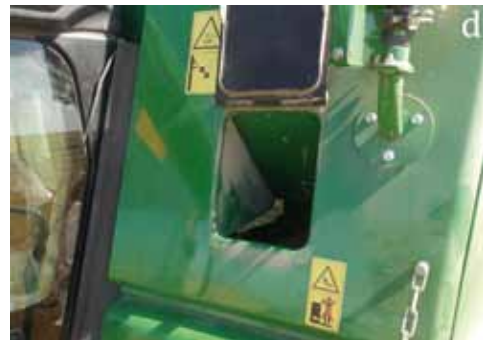
Foto. Lugar de muestreo para determinación de daño mecánico al grano. a) Draper, b) sinfines alimentadores, c) extremo inferior de noria, d) tolva de almacenamiento.

Photo. Location of sampling for determination of mechanical damage to the grain. a) Draper, b) auger feeders axial cylinder, c) lower end of grain wheel, d) grain tank.

En el sistema draper se tomó 3 muestras (una en la lona derecha, una en la lona izquierda y una del rotor alimentador al embocador).

A modo de contar con otras variables explicativas y para tener una información comparativa con otros elementos causantes de daño mecánico al grano, se tomó 3 muestras del sistema de trilla a la altura de los sinfines alimentadores del cilindro axial, 3 muestras del extremo inferior de noria y 3 muestras de la tolva de almacenamiento de la cosechadora, realizándose 3 repeticiones por cada determinación (fotos).

A pesar de que el análisis no fue realizado entre lugares de muestreo sino entre velocidades, de acuerdo con los valores registrados, se observa que los sinfines alimentadores del cilindro axial y el extremo inferior de noria fueron los que causaron más daño, determinándose en promedio 0,76% y 0,72% respectivamente, mientras que en el draper el porcentaje de daño fue de 0,30%.

Si se analizan las mediciones como porcentuales del total dañado, se destaca las roturas producidas por los sinfines alimentadores. Estos son responsables del 34% de los granos dañados que llegan a la tolva, superando a lo dañado por el sistema de trilla y por la noria, que en su conjunto llegan al 32%.

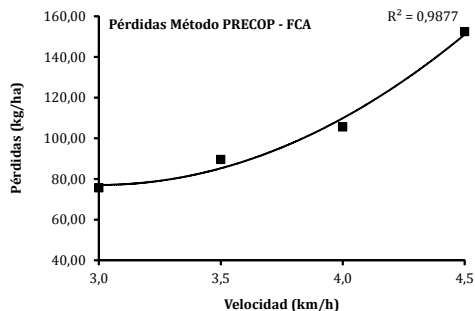
Figura 1. Pérdidas de grano por separación y limpieza a diferentes velocidades por método INTA-UNNE.

Figure 1. Losses of grain separation and cleaning at different speeds by INTA- UNNE method.

En las figuras 1 y 2 (pág. 74), se puede observar que ambas metodologías indican que las pérdidas van aumentando con la velocidad en forma no proporcional como es esperable a medida que se van saturando los mecanismos de limpieza.

Efectuando la ecuación de regresión, se encuentra que la función de ajuste polinómica de grado 2 utilizada tiene la siguiente expresión:

$$y = 32,95x^2 - 197,8x + 374,1$$

Si se realiza la derivada, la expresión queda reducida a $65,9x - 197,8$

A partir de la expresión anterior se calcula que la velocidad crítica, donde los sistemas entran en fase de saturación, se encuentran por encima de los 3 km/h, momento a partir del cual no convendría aumentar la velocidad de cosecha en este cultivo, al menos para las condiciones del ensayo.

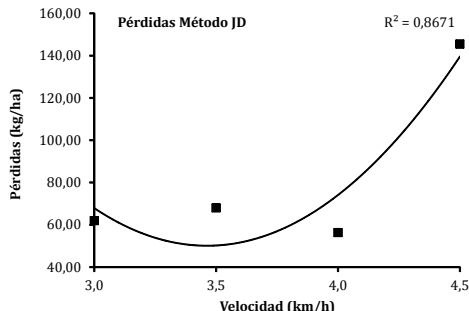
Figura 2. Pérdidas de grano por separación y limpieza a diferentes velocidades por método S396.2.

Figure 2. Losses of grain separation and cleaning at different speeds by method S396.2.

Si se realizara un procedimiento similar a partir de los valores obtenidos por el método S396.2, y aplicando una ecuación de regresión polinómica de segundo grado similar al estudio anterior, se obtiene $y = 83,14x^2 - 575,7x + 1046,3$, nuevamente si se deriva la ecuación

resulta en $166,28x - 575,7$, lo que indica que según este procedimiento la velocidad máxima más conveniente es de 3,46 km/h.
