## Evaluación de la calidad de riberas y propuesta de adaptación metodológica del índice *River Habitat Survey* (RHS): Cuenca Del Oro (Buenos Aires, Argentina)

### Assessment of Riparian Quality and Proposal for a Methodological Adaptation of the River Habitat Survey (RHS) Index: Del Oro Basin (Buenos Aires, Argentina)

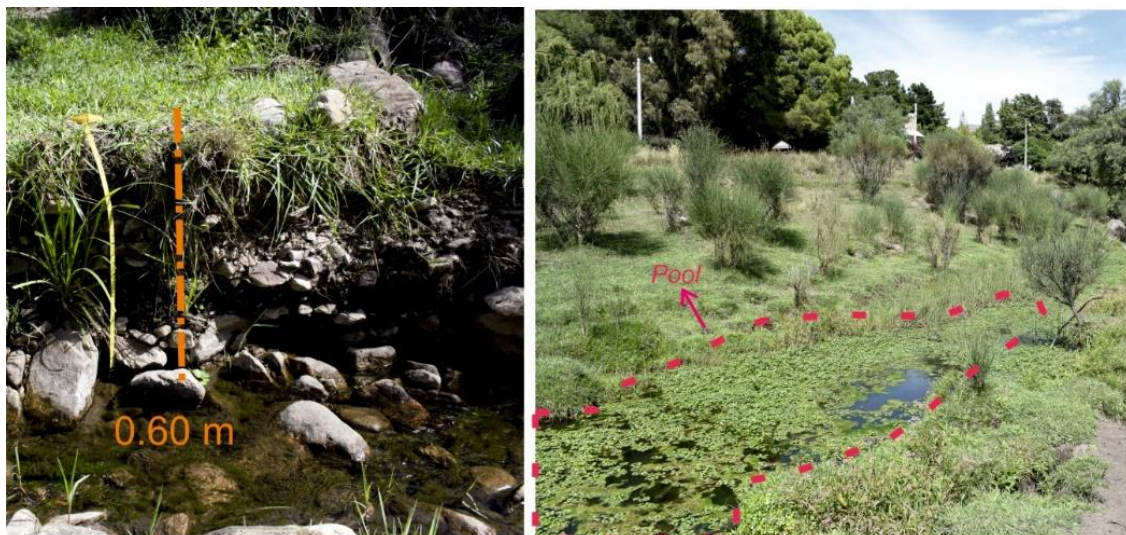
**Figura 4.** Terrazas y *pool* en el tramo 1 del arroyo Las Piedras

En esta segunda parte se evalúan los tramos en 10 secciones diferentes separadas cada 50 metros. Respecto específicamente al canal, el fondo se encuentra visible y está compuesto principalmente por bloques cuyo diámetro supera los 60 cm y gravas gruesas. (Figura 4). En el momento que se

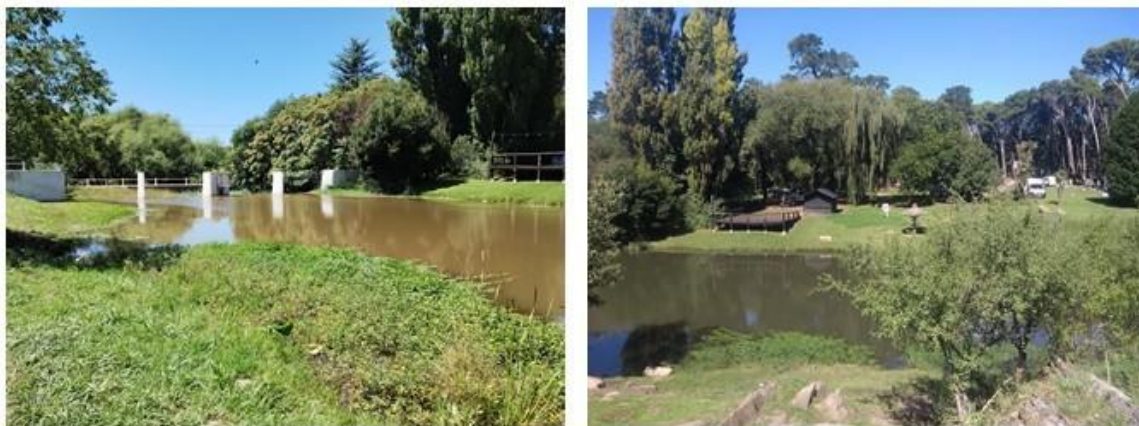
**Figura 5.** Dique y actividad recreativa en el tramo 2 del arroyo El Belisario

En el segundo tramo se localiza un dique que embalsa el agua al inicio del sector, lo que permite conformar el balneario situado aguas arriba (Figura 5). En cuanto a la caracterización de ambos márgenes, el material dominante es sedimento grueso sobre la margen no intervenida, mientras que la margen derecha se encuentra atravesada por un camino paralelo a la calle. Las terrazas alcanzan en algunos puntos más de 2 m de altura, predominando en ellas sedimentos finos.
